## HØNSEHUS

### Forfald og genopretning af hønsehuset på Ryegaard, Midtsjælland

## HEN HOUSES

### The hen house at Ryegaard, Central Sealand: disrepair and renovation

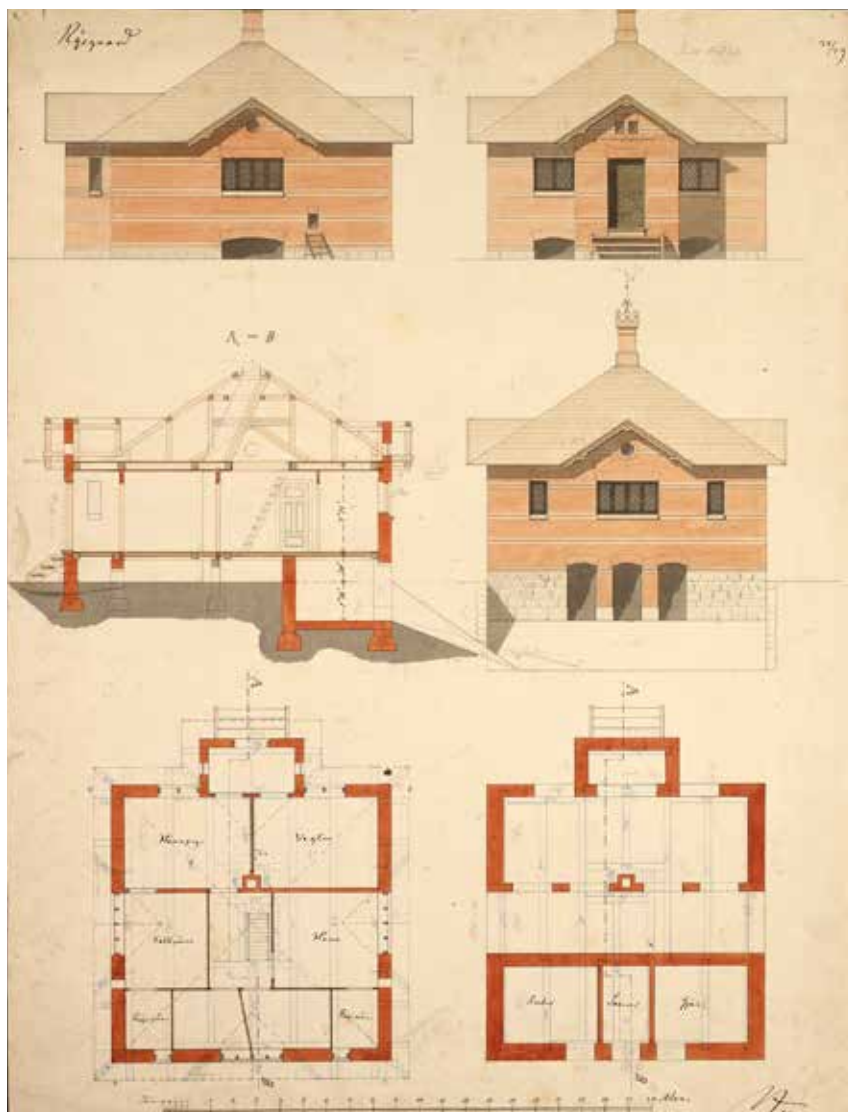
1. Frederik Vilhelm Tvede: Originaltegning til Ryegaards høsehus, 1878. Nord nedad. Det Kgl. Bibliotek – Danmarks Kunstbibliotek, Samlingen af Arkitekturtegninger (KBSA).

tagestil, der var yndet i anden halvdel af 1800-årene og inspireret af den engelske Arts- and Craftsbevægelse. Cottagerne var småhuse på landet, ofte i bindingsværk med stråtag, men de fandtes også murede med skifertag som her (fig. 1).

På Fr. Vilhelm Tvedes originaltegning i Kunstakademiets Tegningssamling kan man læse, hvordan huset har været opdelt til de forskellige fugle og til bolig for deres vogterske, hønsepigen, og for gårdens vægter. Hønsepigens værelse er i hjørnet til højre for forstuen, og vægterens til venstre. De to værelser har kunnet opvarmes af ovne ved den centralt placerede skorsten. Ved de store vinduer mod øst og vest er anvist bolig for henholdsvis kalkuner og høns, og i hvert hushjørne mod nord, ud til voldgraven, er et lille rugerum. I husets midte fører en stige op til loftet.

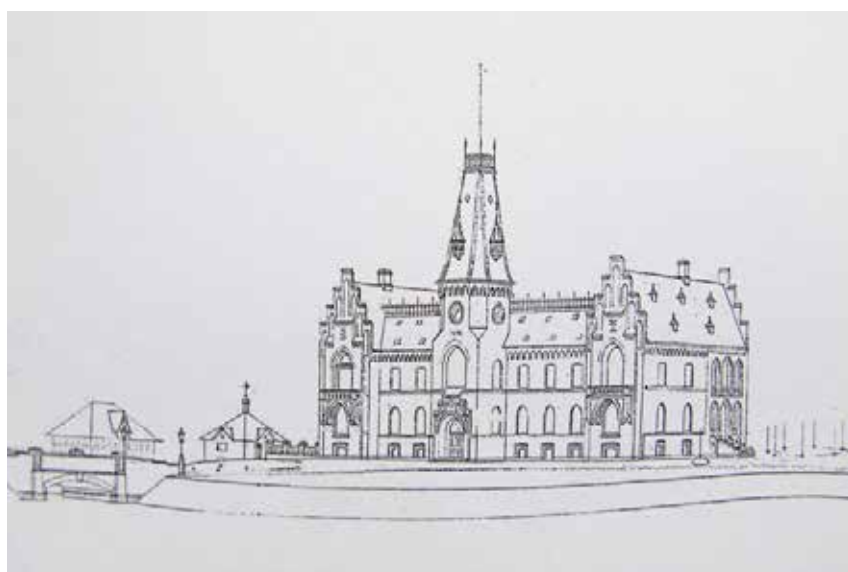
2. Høsehuset ses mellem de nu nedrevne bygninger: vildtstalden (måske aldrig opført) og hovedbygningen fra o. 1880, alle tegnet af Fr. Vilhelm Tvede. KBSA.

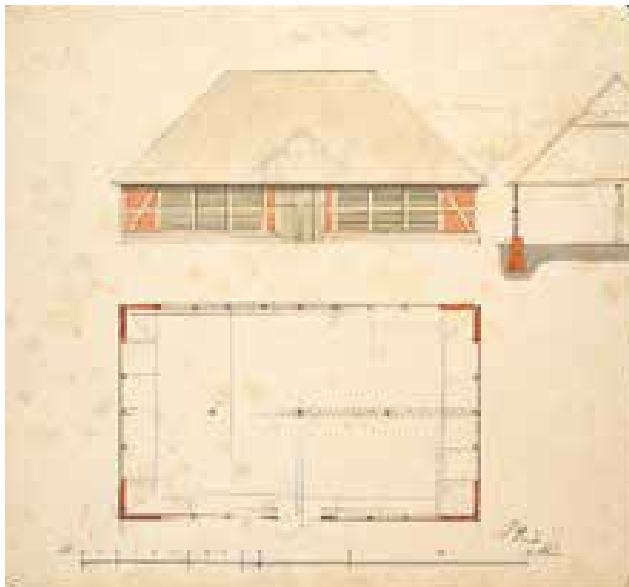
3. Tvedes tegning af Ryegaards hus til vildt. Bindingsværk med helvalmet stråtag. KBSA.

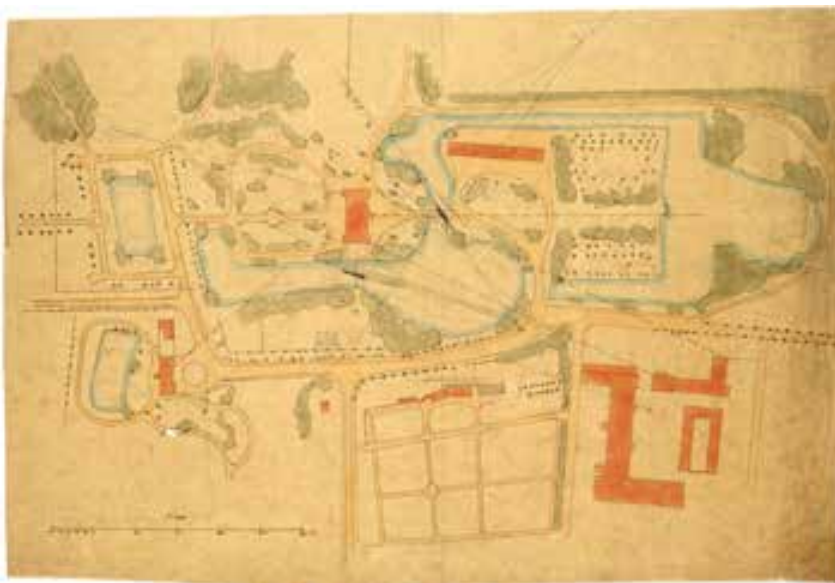
4. Tvedes situationsplan med den nye hovedbygning på voldstedet, og den nye asymmetriske avlsgård, som er placeret uden sammenhæng til hovedbygningen. Syd for hovedbygningen, over gangbroen i voldgraven, ses vildthuset skitseret ind med blyantsomrids, men hønsehuset er ikke indtegnet på planen. Det blev bygget næsten stik syd for hovedbygningens gavl på den anden side af voldgraven. KBSA.

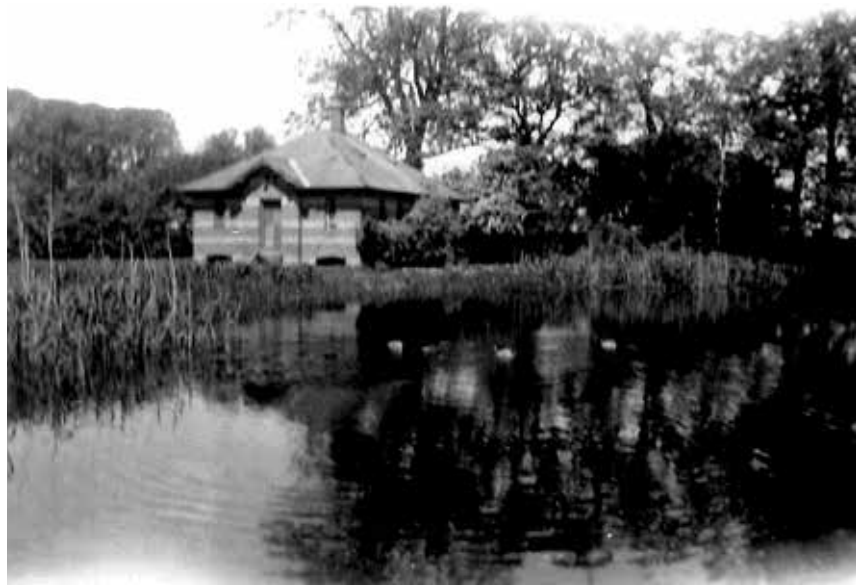
5. Hagedstedgaards hønsehus var opført næsten magen til Ryegaards. Dog er de gule teglstensbånd bredere på Hagedstedgaard. Privatfoto fra 1950'erne.

At deltage i konkurrencen har været forudseende. Landbruget var inde i et opsving, der gav grundlag for nybyggeri og nye tekniske muligheder. Tvede blev siden arkitekt for adskillige herregårdes nye avlsgårde: Corselit-zes i 1866 (ejet af Det Classenske Fideikommis, som også var repræsenteret i dommerkonitéen), Aggersvolds, efter branden i økonomigården i 1874, Glorups avlsgårdscottager fra o. 1875, som nævnt Ryegaards avlsbygninger og hovedbygning 1878-80 og Hagedstedgaards avlsgårds genopførelse 1879-80 (fig. 5).

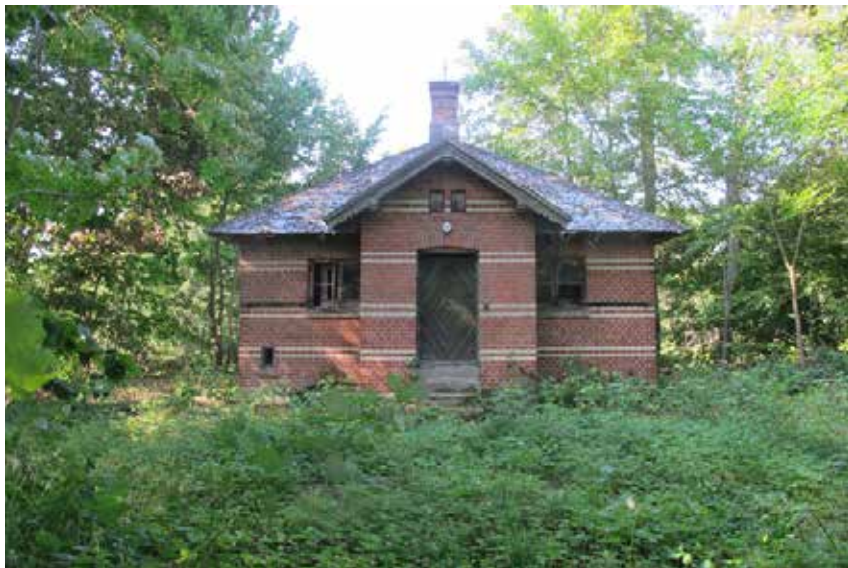
6. Sydsiden med forstue. Betontrappen er ved istandsættelsen fjernet og erstattet med en trætrappe som oprindeligt. Foto Mette Maegaard Nielsen (MMN).

Hønehuset på Rygaard lå i 2016 forfaldent hen i vildnisset ud til voldgraven (fig. 6). Taget var nedbrudt i skotrenderne, nogle udskårne bjælkeender var helt hule af råd (fig. 7) og skorstenen klar til ommuring (fig. 8). Murene var stort set i orden, men dog gennembrudt af et par sætningsrevner (fig. 9 og 10). Nogle få af de gamle krydssprossede vinduer var bevaret (fig. 11 og 12), men mange var erstattet af rammer med almindelige tværsprosser eller lukket med plader. De to smalle vinduer mod voldgraven var tidligere blevet tilmurede. Anvendelsen til beboelse for hønsepige og vægter i syden, som angivet på tegningen, var i modstrid med, at der fra disse to rum var hønseudgang – en lille åbning ved gulvet med muret stik over – men hullerne kan jo have været lukket til, ligesom de nu er blevet igen. De to udgange, der er markeret på tegningen – fra hhv. høns i vest og kalkuner i øst – var kun synlige som stik.

Den nyere betontrappe op til forstuen er erstattet med en trætrappe som kopi af den, der ses på fotoet med hønsevogteren Christian Christensen (fig. 17). Og en rigtig hønsestige er genskabt – med det eneste formål at sende en lille hilsen til husets oprindelige anvendelse. Hønselemmen er lukket.

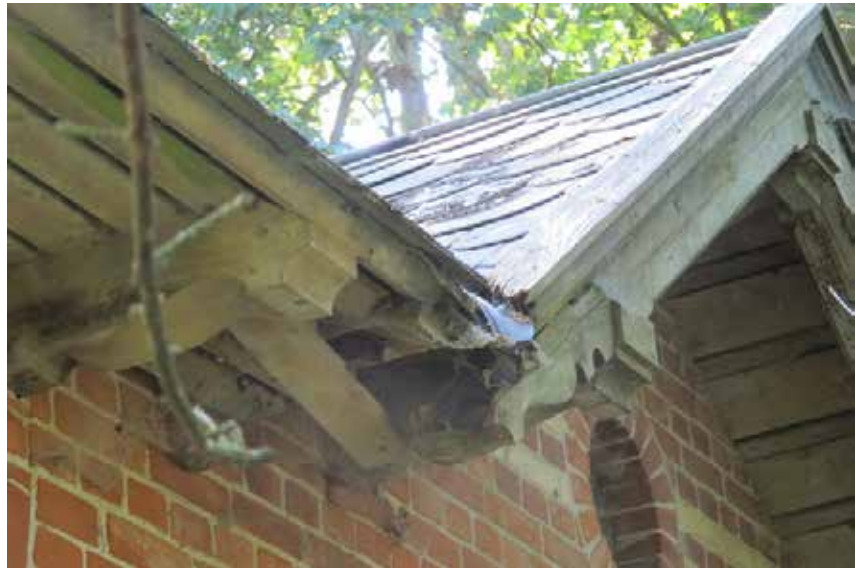
7. Tagdetaljer. Snedkerglæde og fine naturskifre. Skiferens afslutninger veksler nu som før mellem tungeformede og lige med skrå kanter. MMN.

Skifertaget måtte nedtages efter 150 års tjeneste, og en del af tag- og bjælkekonstruktionen fornyes. Det af "snedkerglæden" i tagudhænget, der var nedbrudt, er blevet rekonstrueret. Skifertaget blev helt nylagt med nye naturskifer i den samme oplægning som før: i forbandt og vekslende mellem tre-fire rækker skifer med den tungeformede afslutning nedadtil og to rækker med skråt afklippede hjørner. Skiferen blev sorteret, så de tykke lå nederst og de tyndeste øverst. Samlingen mellem skifer på to tagflader ved grater og kvistrygninger var som nævnt lukket med en rundstok, beklædt med et lag tyk zink, der gik lidt ud på hver tagflade. Ved istandsættelsen blev brugt bukkede zinkprofiler. Skorstenspiiben måtte nymures som nøjagtig kopi med kehlde fuger, og med genopsat, restaureret vindfløj.

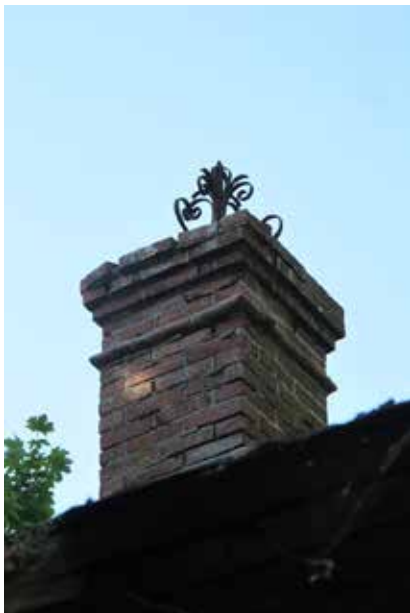
8. Skorstenspipe. Måtte ommures som nøjagtig kopi med formstensbånd og kronet med smedejernsdetalje. MMN.

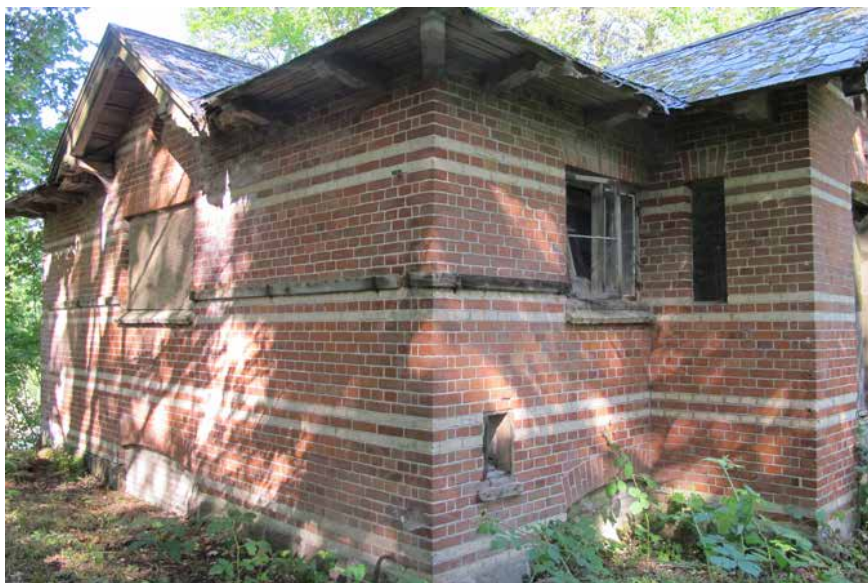
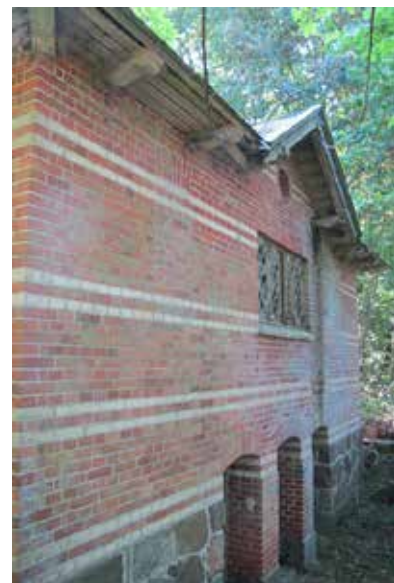
9. Vest- og sydside med udgang for fjerkræ mod syd. MMN.

Murværket var lagt med stenene i løberskifte og kopskifte med kehllet fuge. Det var generelt i ganske god stand, men med en hel del sætningsrevner, som blev udbedret. Vinduerne er delvist sat i stand, delvist nyudført, så der stadig er en del vinduer med rhombe-krydssprosserne, som jo ikke er den billigste vinduesform (fig. 15). Alt træværk er malet med linoliemaling.

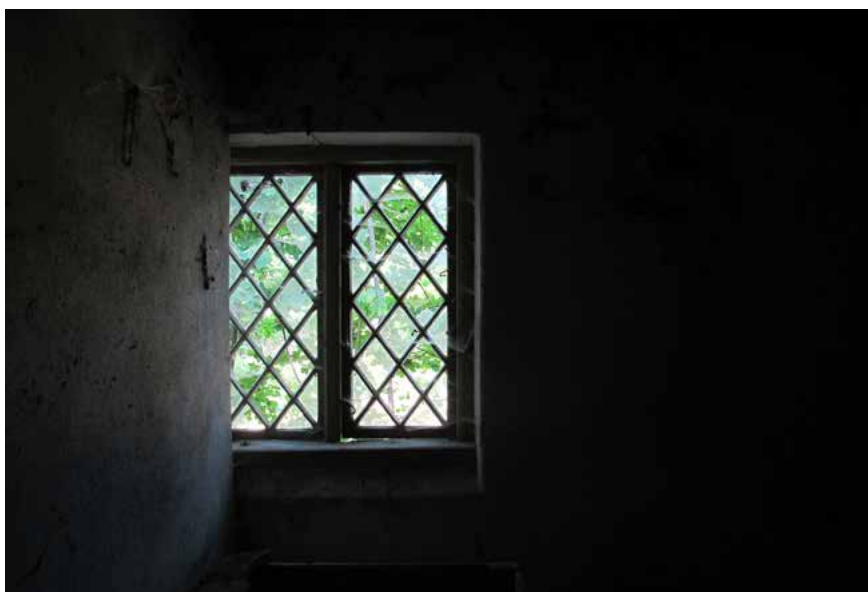
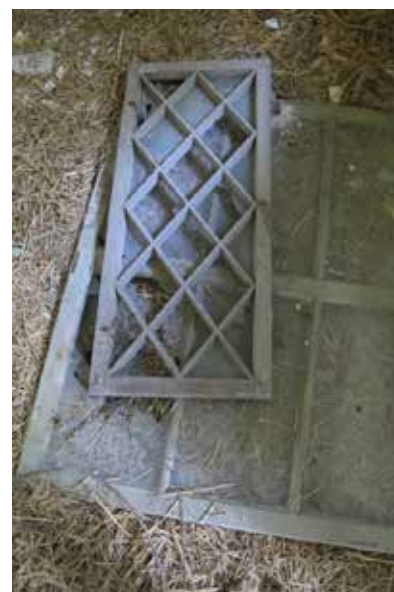
10. Nordside mod voldgrav med de tre døre til underetagen. Stueetagens smalle tilmurede vinduer ses især af det stående stik over øverste gule bånd. MMN.

11. og 12. Eksempler på de bevarede krydssprossede vinduer. MMN.

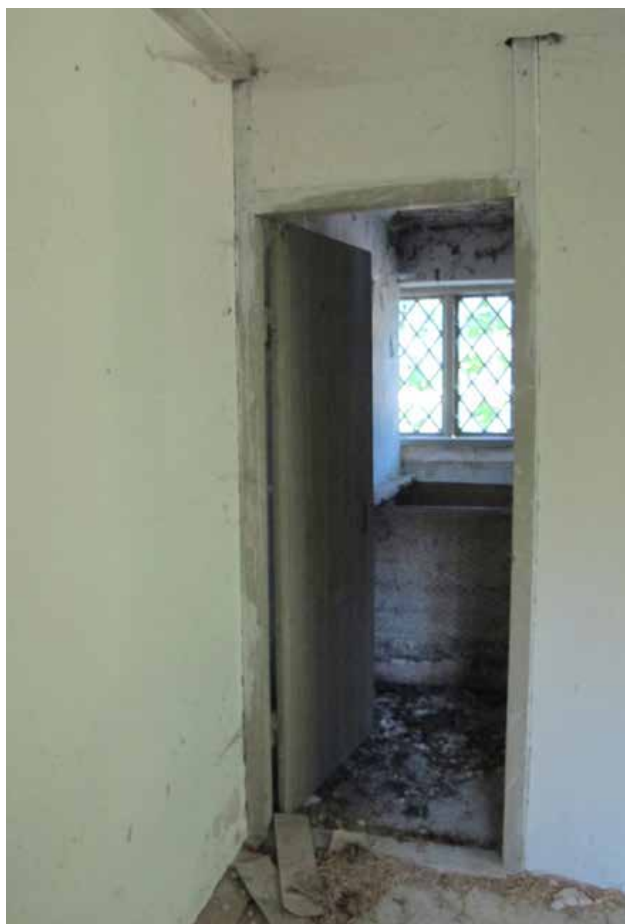
13. Interiør med revledør og nedbrudte gulve. MMN.

Inde var der store huller i gulvene, så det var farligt at færdes (fig. 13). De to murede tværskillerum (ved forstuen og ved skorstenen) var bevaret, men de øvrige lette skillevægge var ændret. I brystningshøjde sad stadig vandrette brædder med de godt slidte, udstikkende pinde, som hønsene kunne sidde på. Et par af de indvendige revledøre var bevaret og viste, hvor fint og enkelt rumudstyret havde været: fodpanelet gik over i dørindfatning, som i

Indvendigt var etagedæk og loft farligt og måtte udskiftes. Alle flader er blevet efterisoleret. Hønsepigens rum er blevet til badeværelse med en lille gang foran, vægterens værelse er nu soveværelse, og resten af huset, der var opdelt med tynde vægge, er slået sammen til et stort køkken-opholdsrum. Mod voldgraven er firefagsvinduet omdannet til en havedør, for at drage nytte af beliggenheden ved voldgraven, og der er tilføjet en hævet, smal træbro/terrasse, som rækker ud mod voldgraven (fig. 16).

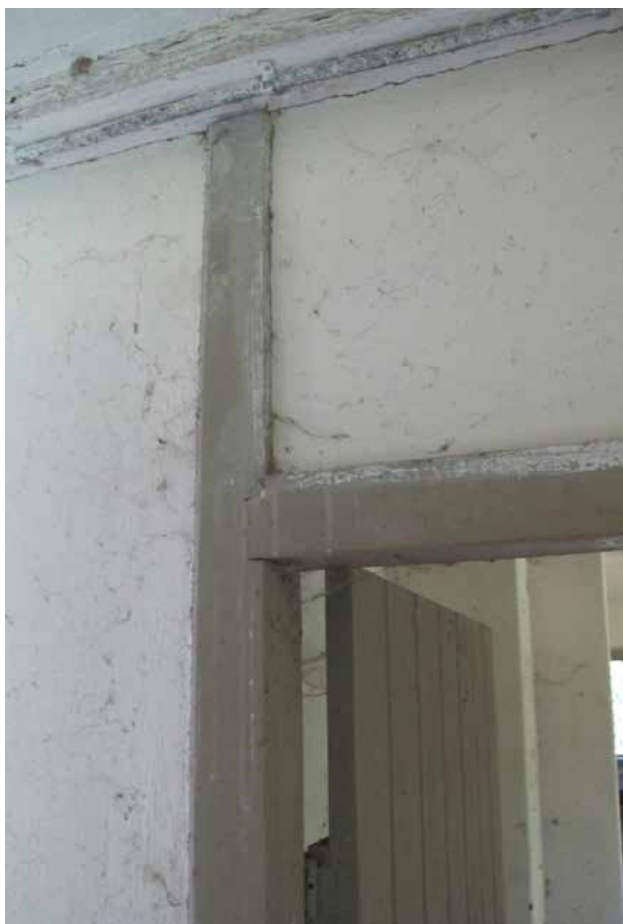
14. Detalje af dørindfatning ført helt til loft. MMN.

siderne var ført helt til loft (fig. 14). Den umbra træværksmaling stod smukt mod de hvidkalkede vægge.

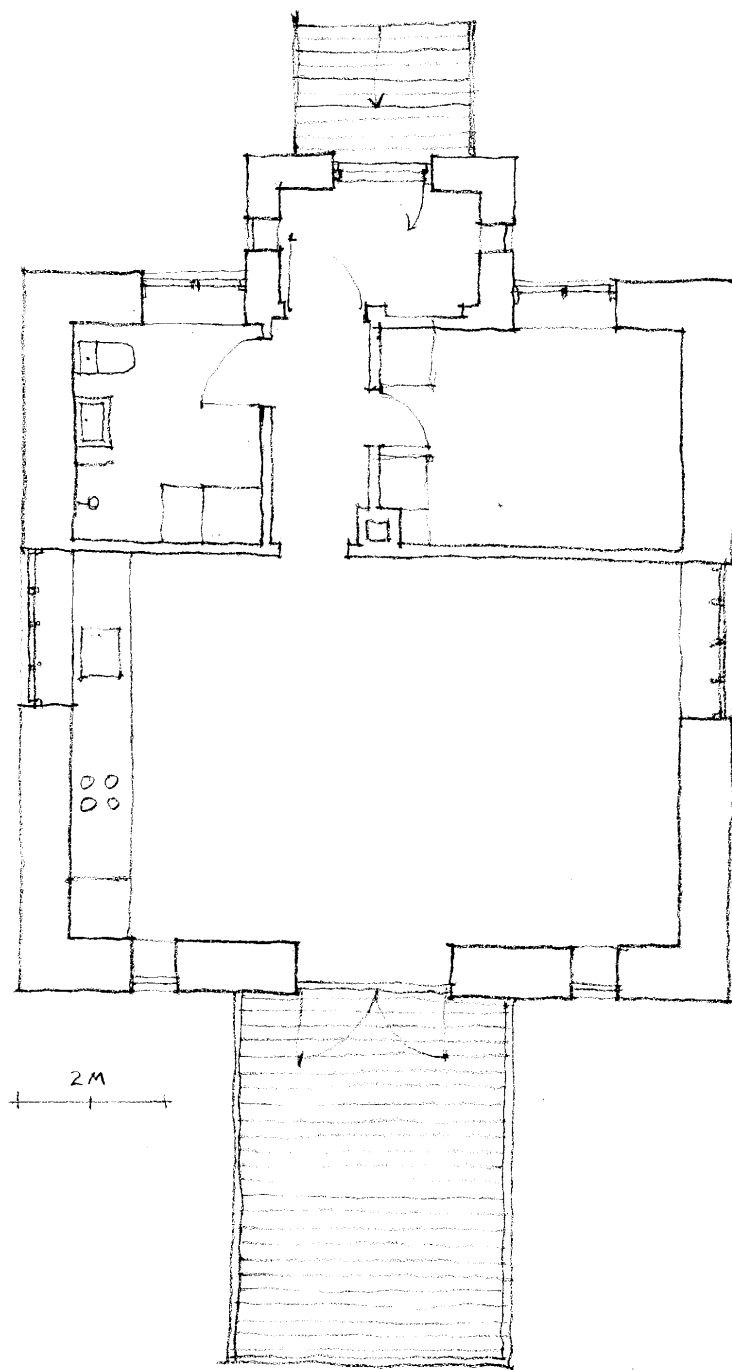
16. Planskitse til indretning til bolig på 60 m<sup>2</sup>. Mål 1:100. MMN.

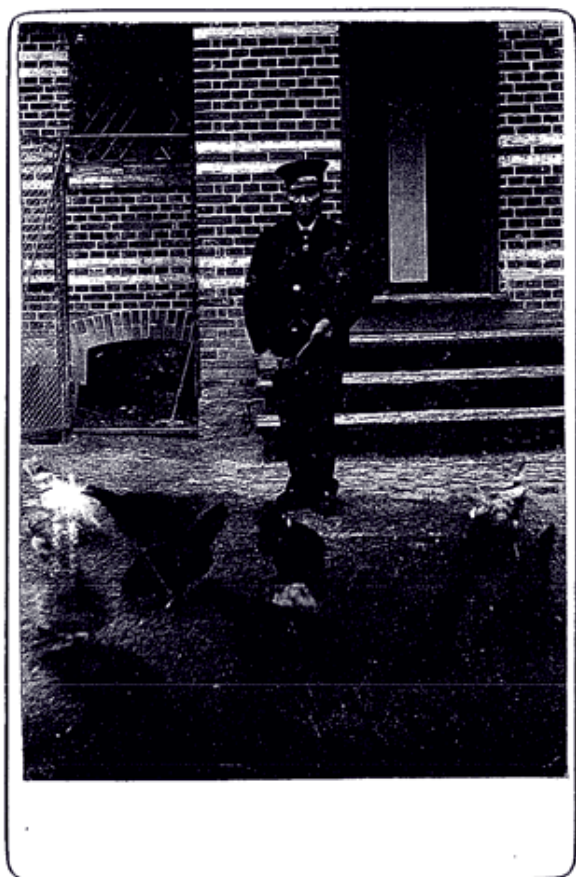
17. Christian Christensen (1838-1922) foran hønsehusets hoveddør o. 1900. CC var veteran fra krigen i 1864 og blev køkkenkarl på Rygaard fra 1872-1912. Det ses, at trappen op til forstuens dør oprindeligt var i træ. I vinduet ses rhombesprosserne. Foto på Rygaard.

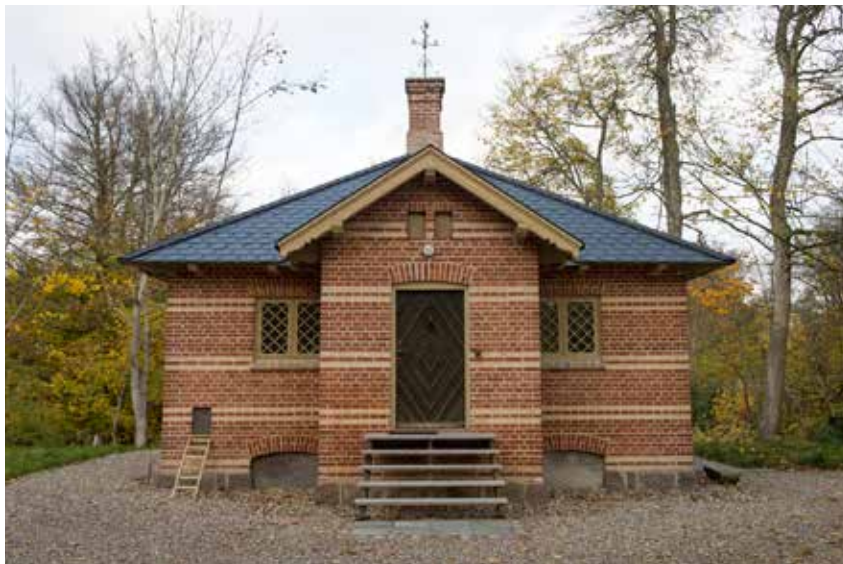
18. Frederik Vilhelm Tvede: Hønsehus ved herregården Ryegaard, Hønsehuset i dag. Foto Kristian Winther.
